DESAIN SEBARAN TITIK KERANGKA DASAR PEMETAAN DETAIL SITUASI KAMPUS UPI BANDUNG

HIBAH BERSAING INTERNAL UPI (HIBAH KOMPETITIF)

Oleh: Drs. Jupri, MT.; Drs. Dede Sugandi, M.Si.; Nanin Trianawati Sugito, ST., MT.

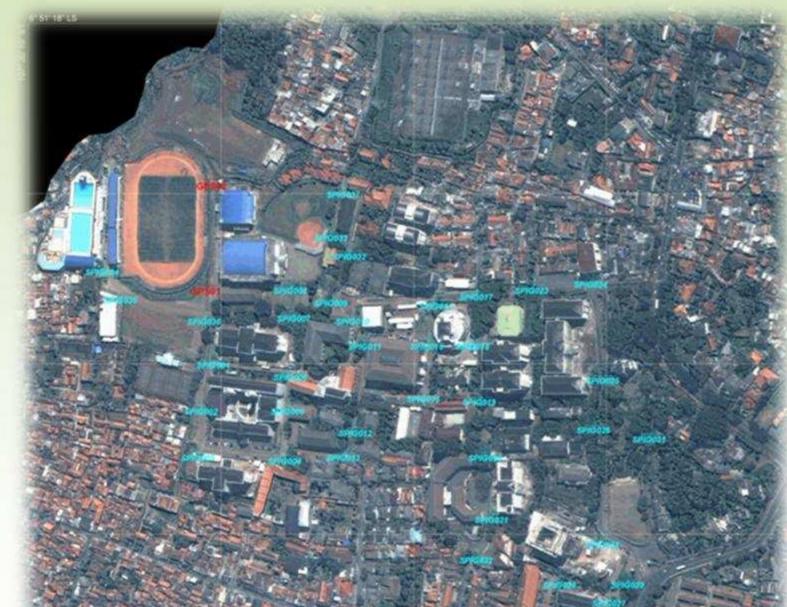
Desain Awal

Titik Kerangka Desain Awal

SPIGO34
PIGO35
SPIGO36
SPIGO08
SPIGO08
SPIGO08
SPIGO16
SPIGO16
SPIGO16
SPIGO16
SPIGO18

GPS03 dan GPS04 dinyatakan tidak layak untuk dijadikan titik kerangka dasar.

Dari 37 titik KDH dan KDV yang telah didesain, titik SPIG030 dinyatakan tidak layak untuk dijadikan titik kerangka dasar.

Diperlukan penambahan 2 titik KDH dan KDV dalam rangka memperoleh suatu desain yang sesuai dengan karakteristik pemetaan detail situasi kampus UPI, yaitu titik SPIG038 dan SPIG039.
