**PENENTUAN TIPOLOGI KAWASAN RAWAN GEMPABUMI
UNTUK MITIGASI BENCANA DI KECAMATAN PANGALENGAN
KABUPATEN BANDUNG**

Oleh : Yakub Malik

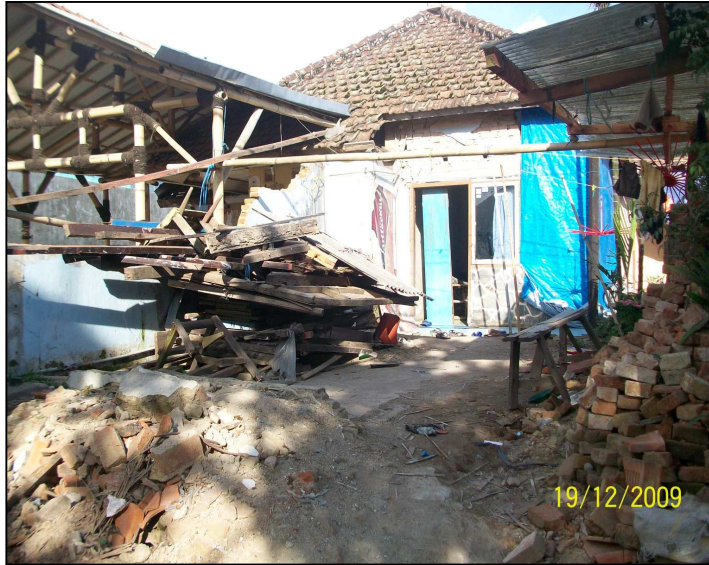
Gambar 7 : Foto rumah /bangunan permanen yang rusak berat terlihat tanpa struktur tulang beton

- (3) **Kondisi fisik bangunan** yang permanen dan tidak ramah terhadap gempa. Sebagian besar kondisi bangunan Desa Pangalengan adalah permanen dengan struktur tulang kurang memadai, hanya sedikit saja kondisi rumah yang semi permanen dan panggung. Kondisi rumah yang permanen akan lebih mudah rusak ketika tertimpa bencana gempa apabila dibandingkan dengan rumah panggung.

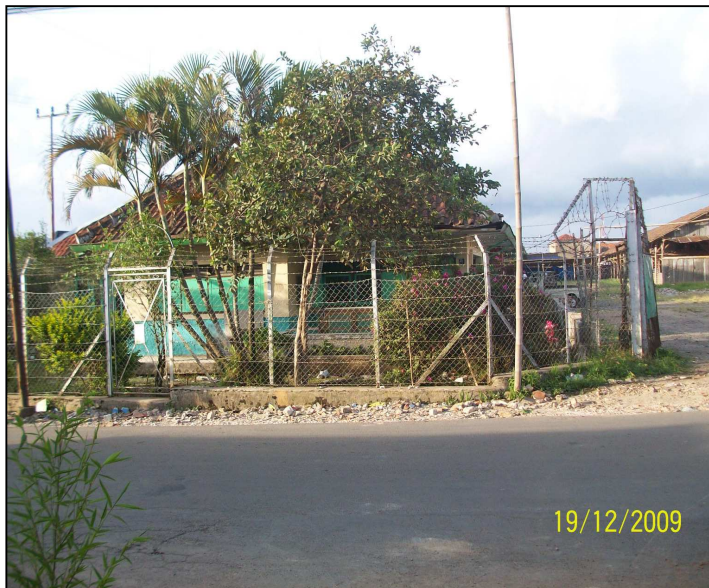
Gambar 8. Foto rumah semi permanen yang nampak utuh (contoh rumah yang ramah terhadap gempa bumi)
